Ausleitungswehr an der Triebwerksanlage  
Oberbaumühle

Ausleitungwehr an der Wasserkraftanlage  
Naabdemenreuth

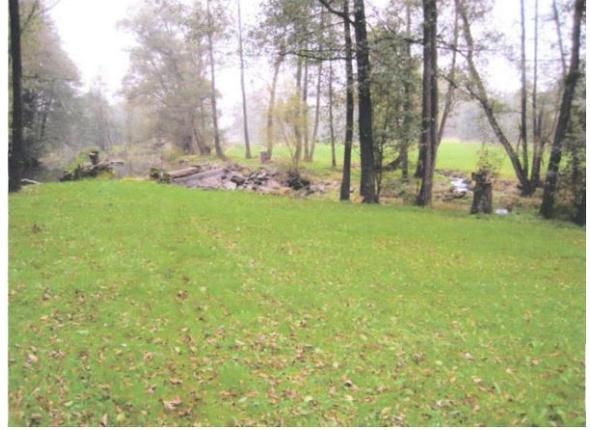
Wehranlage und Fischwanderhilfe

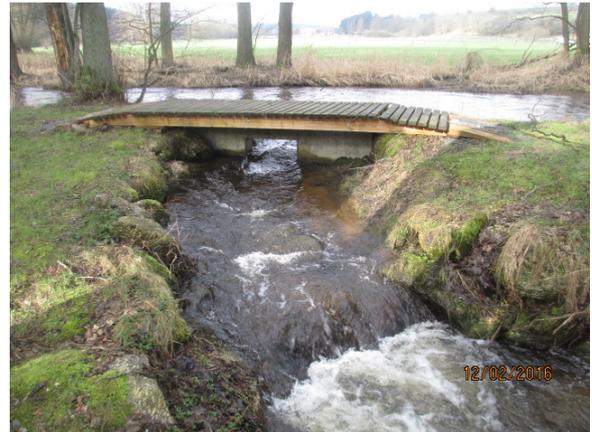
Einlauf in Fischwanderhilfe

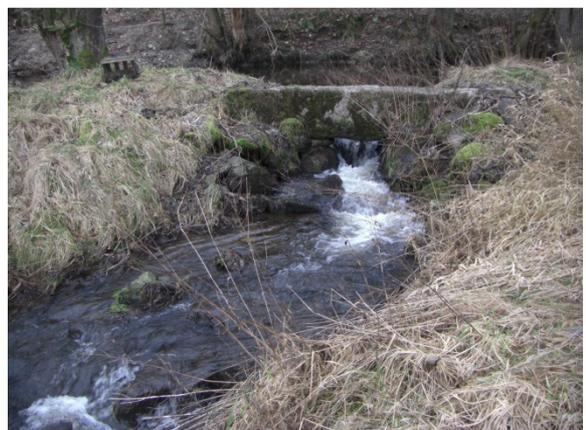
Einlauf in die Wanderhilfe von unten (zu steil, ist nachzubessern, siehe Maßnahmentabelle)

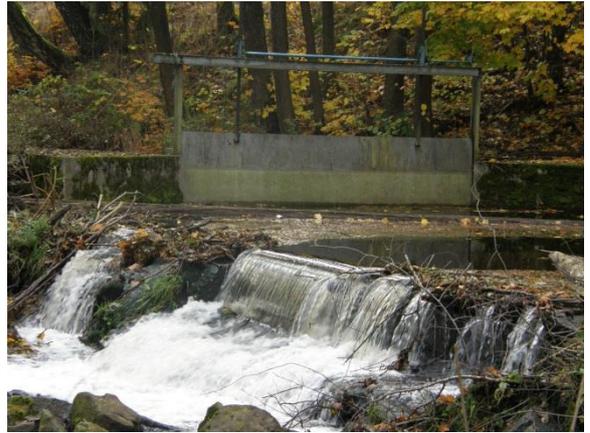
Ausleitungswehr Trevesenhammer

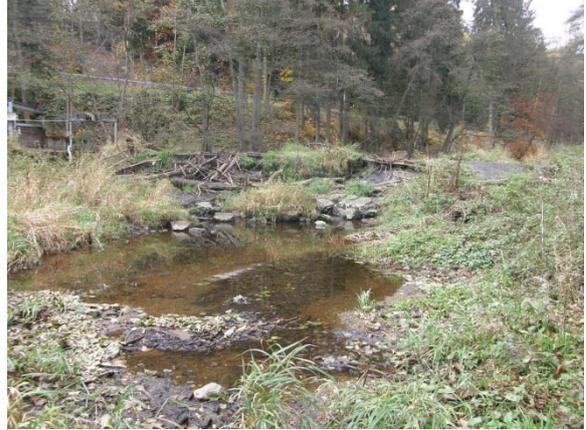
Fischwanderhilfe (Einlauf)

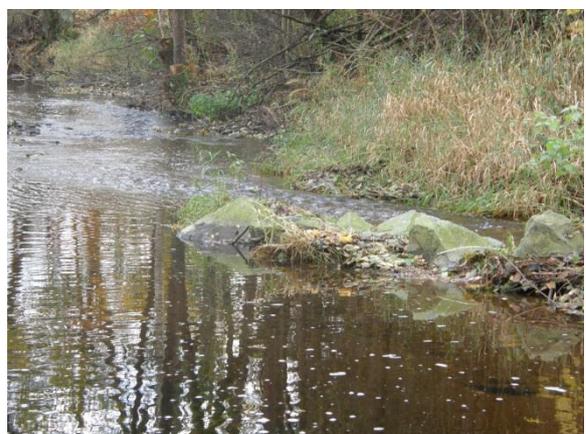
Mündung Fischwanderhilfe in das Altbett

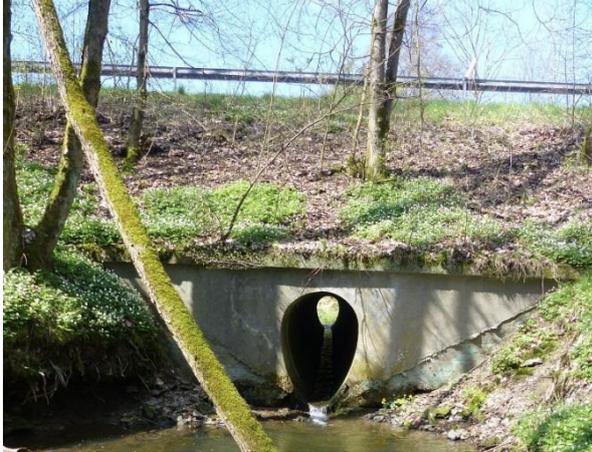
Nr. 45, Felberer Bach,  
Absturz unter Staatsstraße 2181

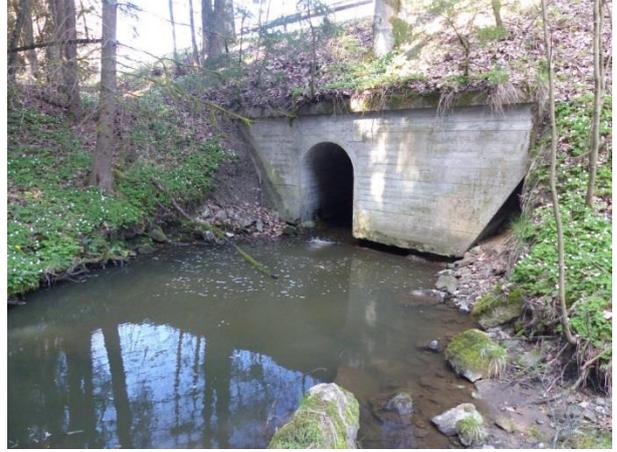
Nr. 46, Felberer Bach,  
Absturz unter Staatsstraße 2177
