**Wasserwirtschaftsamt Weiden**

Umsetzungskonzept Haidenaab 1\_F264 bis Einmündung Flernitzbach u.a.

MaßnahmenkarteAnlage 5

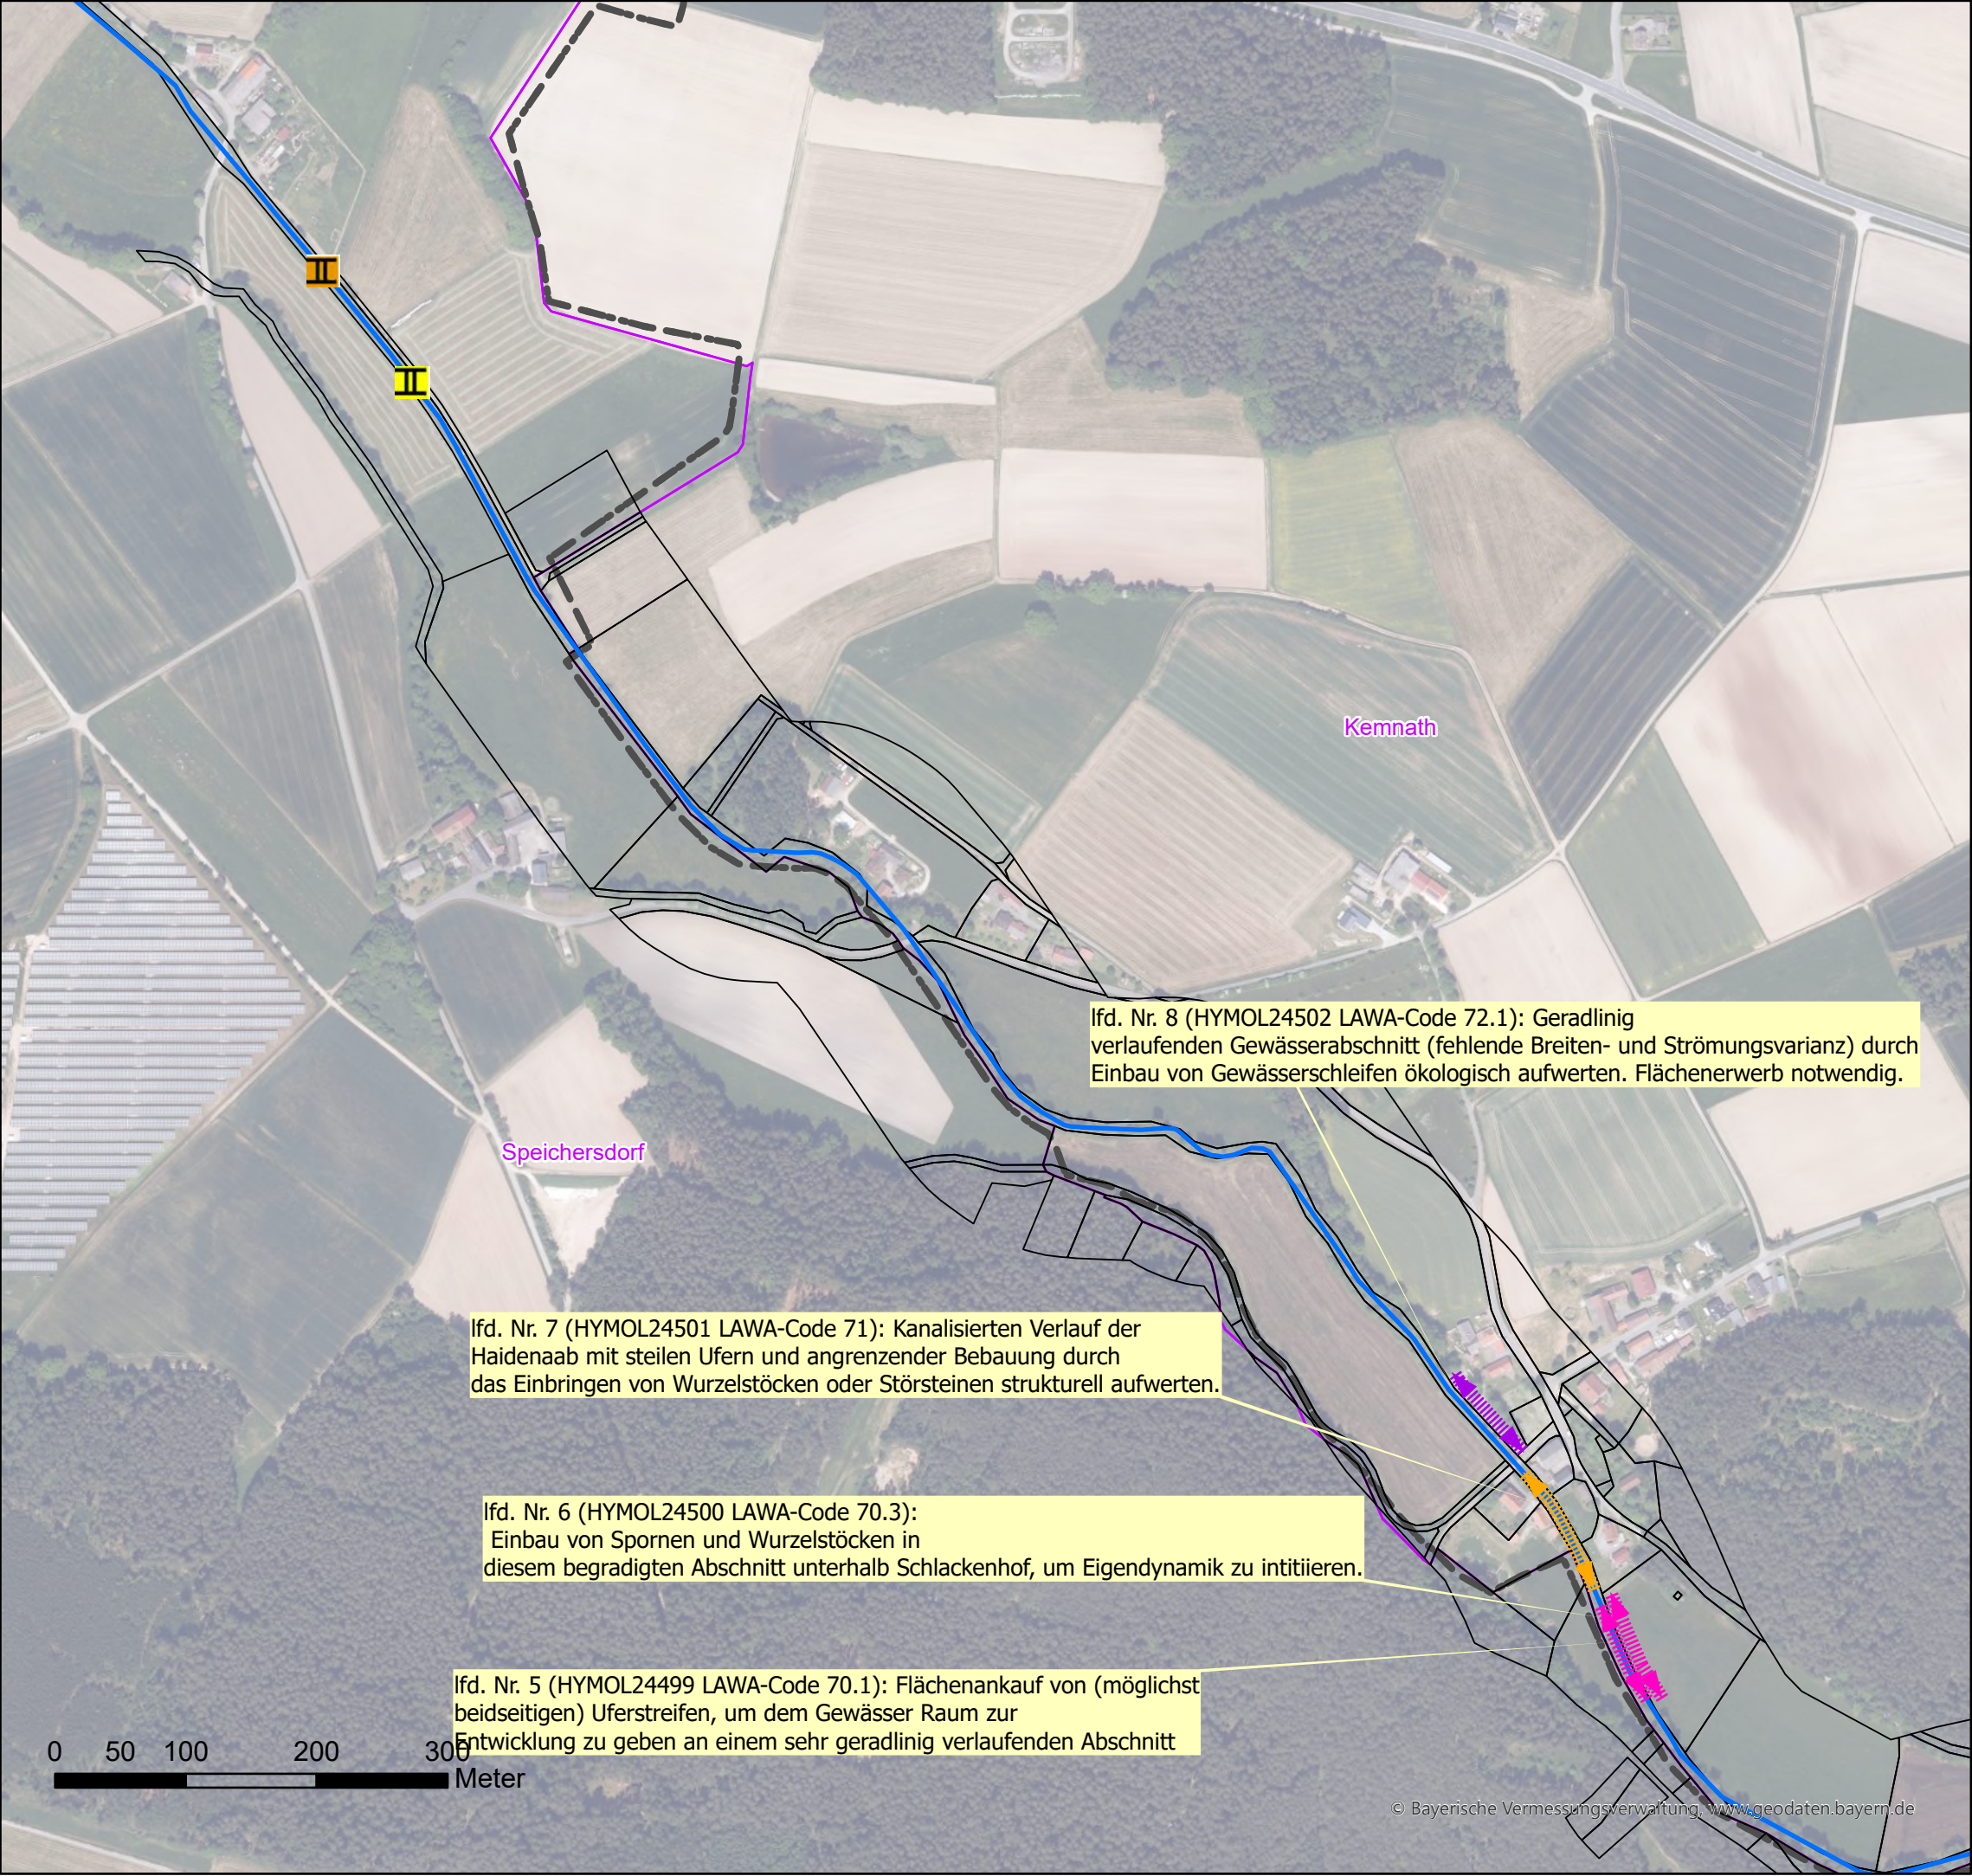
lfd. Nr. 8 (HYMOL24502 LAWA-Code 72.1): Geradlinig verlaufenden Gewässerabschnitt (fehlende Breiten- und Strömungsvarianz) durch Einbau von Gewässerschleifen ökologisch aufwerten. Flächenerwerb notwendig.

lfd. Nr. 7 (HYMOL24501 LAWA-Code 71): Kanalisierten Verlauf der Haidenaab mit steilen Ufern und angrenzender Bebauung durch das Einbringen von Wurzelstöcken oder Störsteinen strukturell aufwerten.

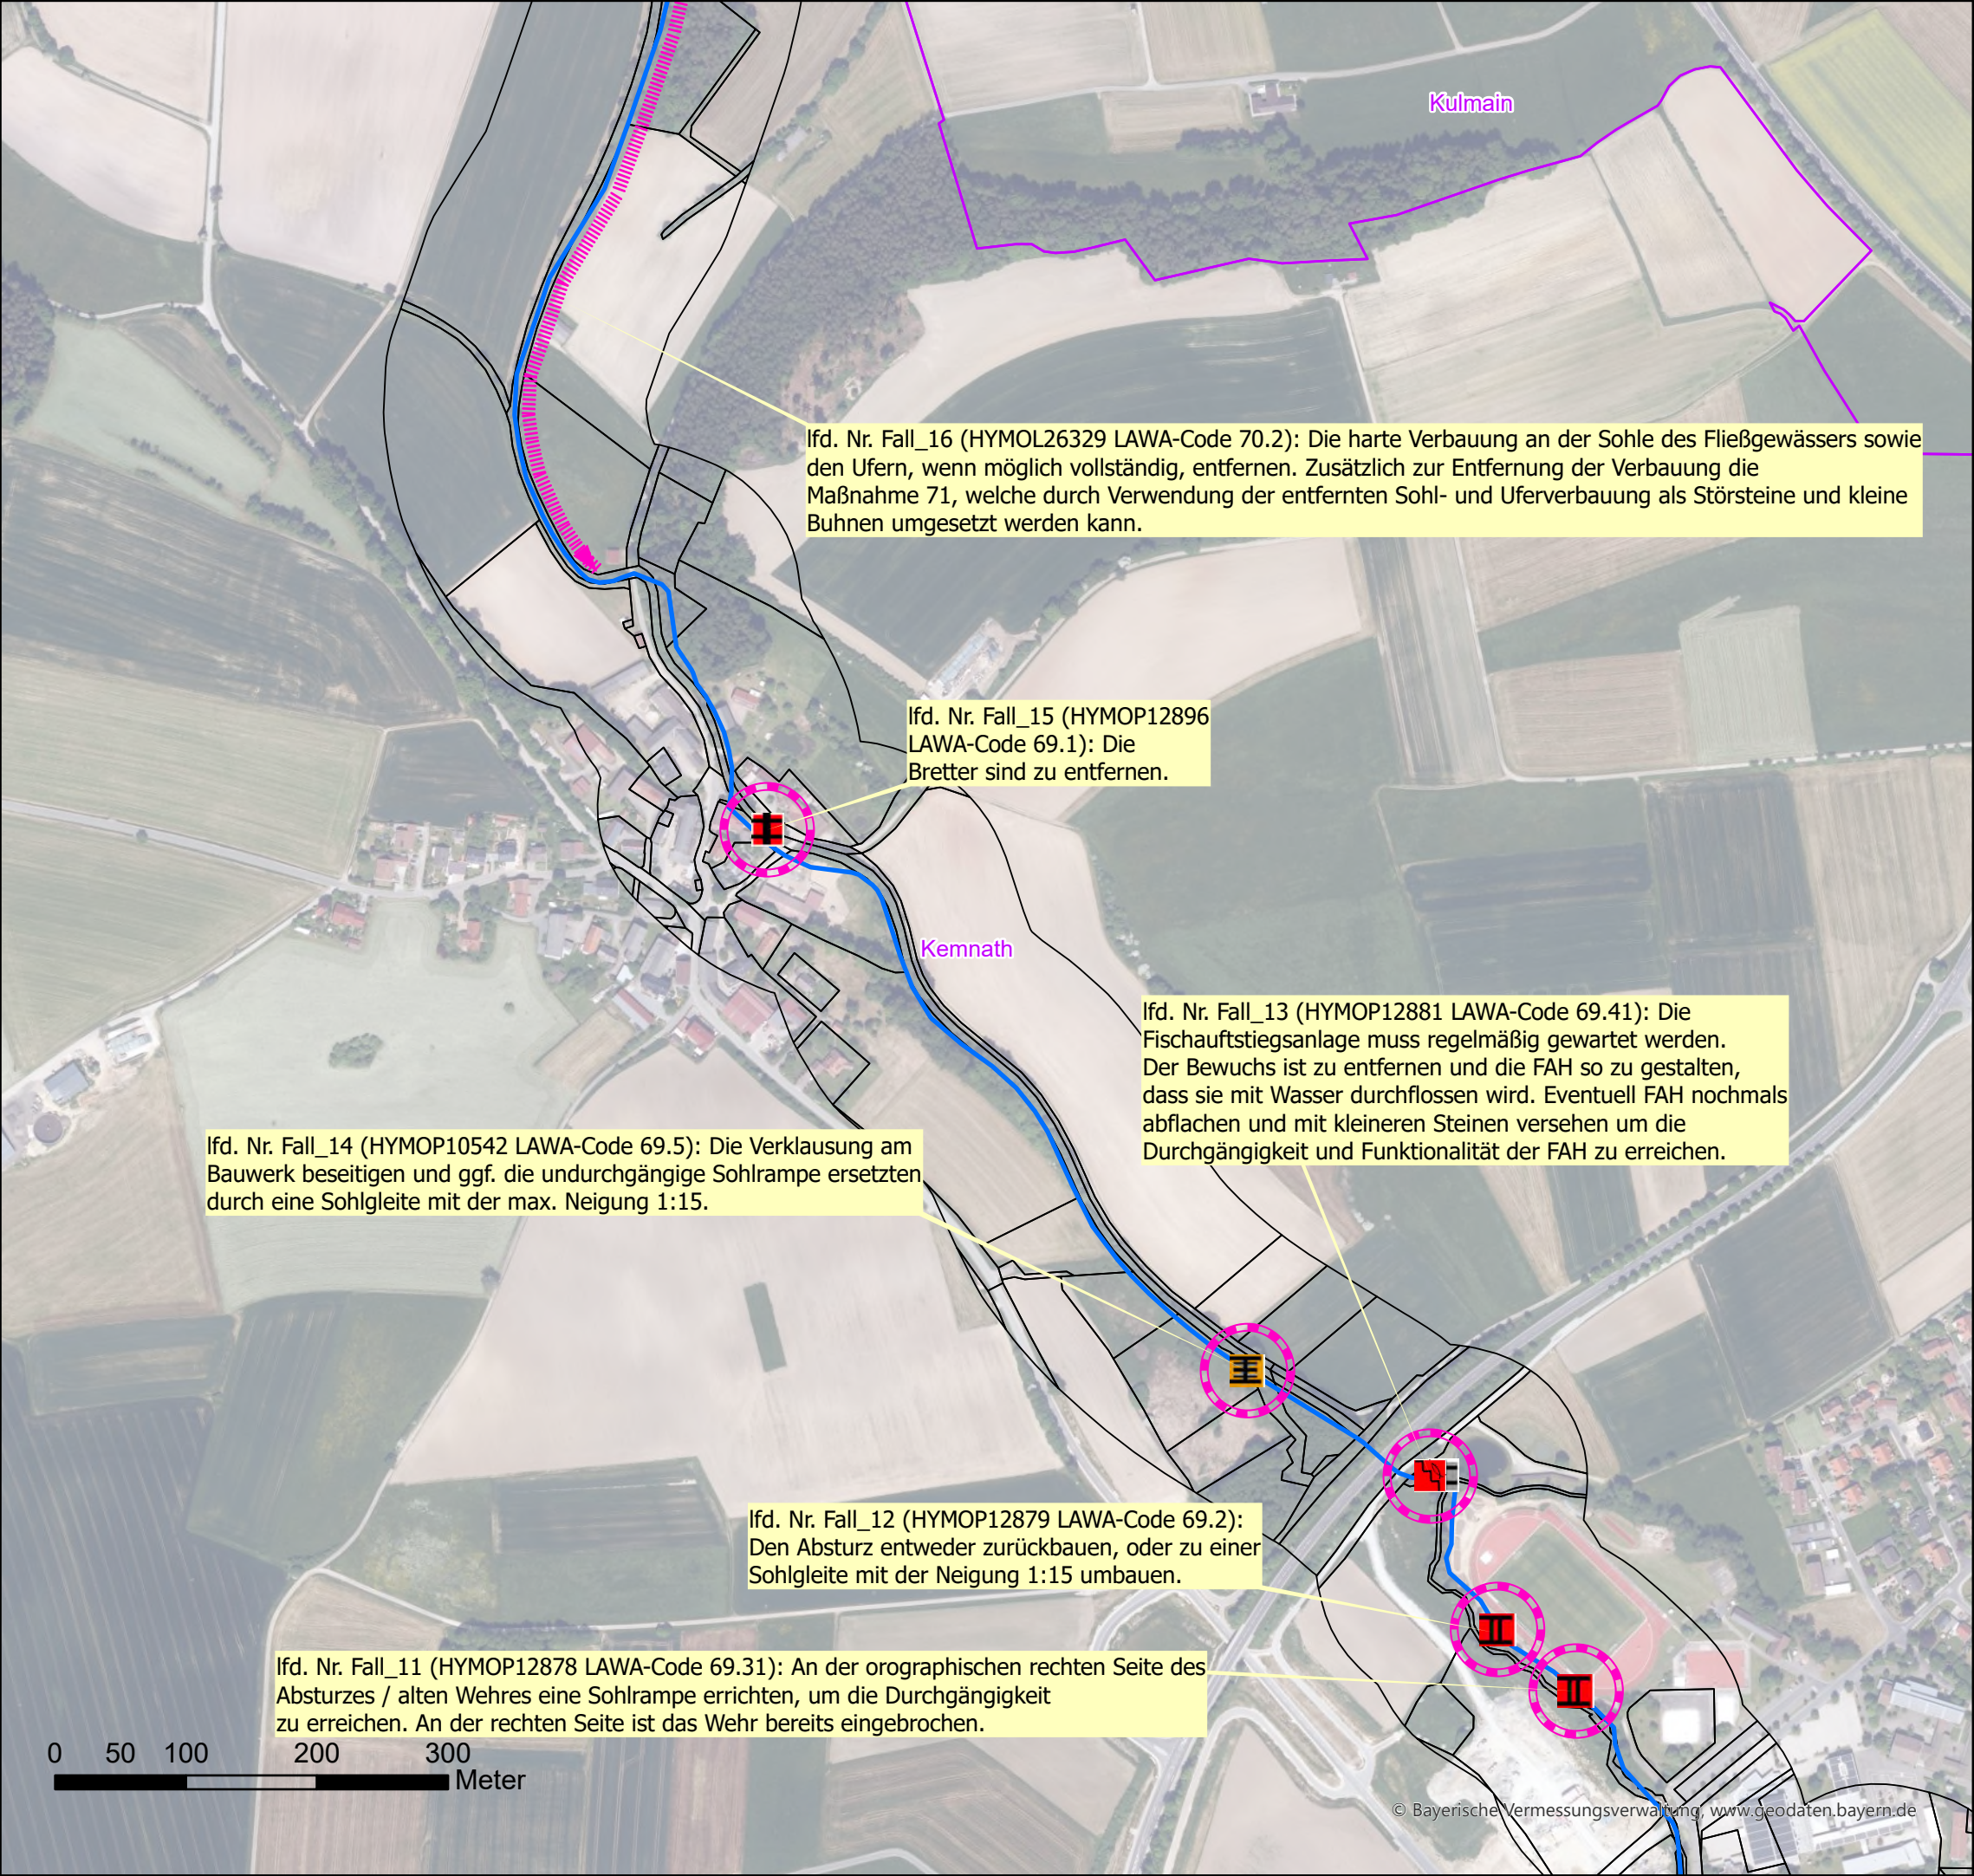
lfd. Nr. Fall\_16 (HYMOL26329 LAWA-Code 70.2): Die harte Verbauung an der Sohle des Fließgewässers sowie den Ufern, wenn möglich vollständig, entfernen. Zusätzlich zur Entfernung der Verbauung die Maßnahme 71, welche durch Verwendung der entfernten Sohl- und Uferverbauung als Störsteine und kleine Buhnen umgesetzt werden kann.

lfd. Nr. Fall\_15 (HYMOP12896 LAWA-Code 69.1): Die Bretter sind zu entfernen.

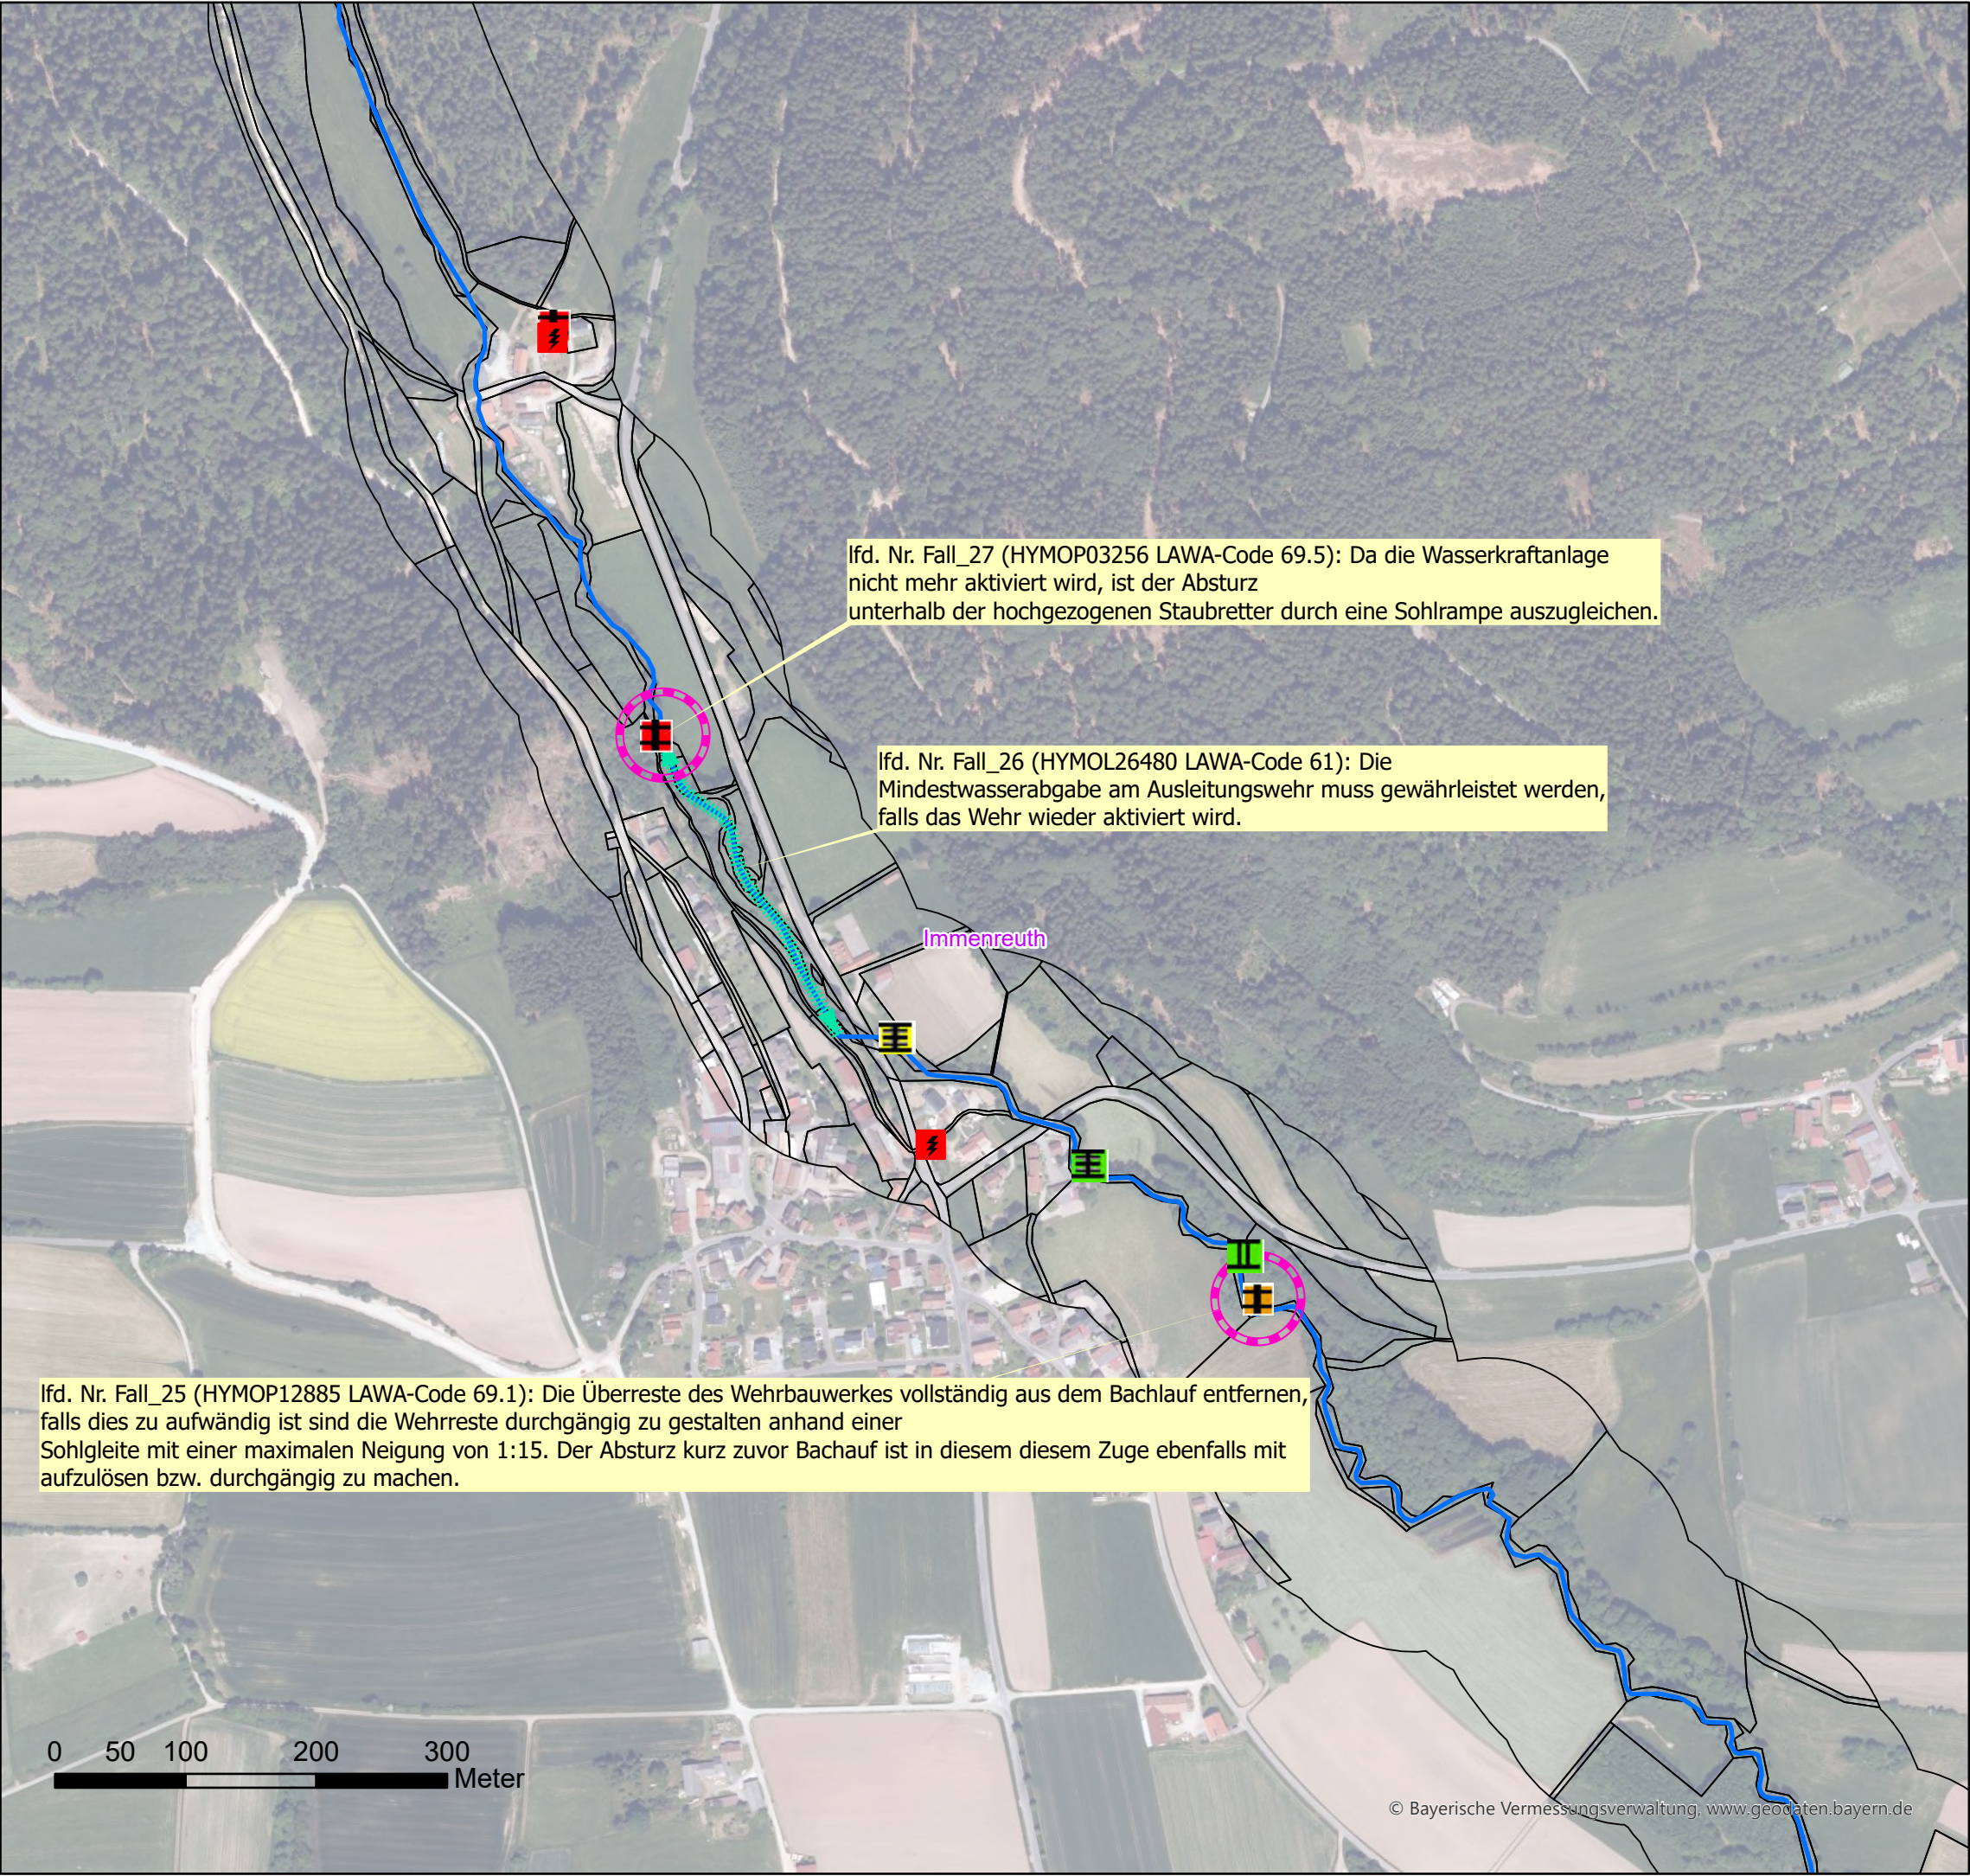
lfd. Nr. Fall\_27 (HYMOP03256 LAWA-Code 69.5): Da die Wasserkraftanlage nicht mehr aktiviert wird, ist der Absturz unterhalb der hochgezogenen Staubretter durch eine Sohlrampe auszugleichen.

lfd. Nr. Fall\_26 (HYMOL26480 LAWA-Code 61): Die Mindestwasserabgabe am Ausleitungswehr muss gewährleistet werden, falls das Wehr wieder aktiviert wird.

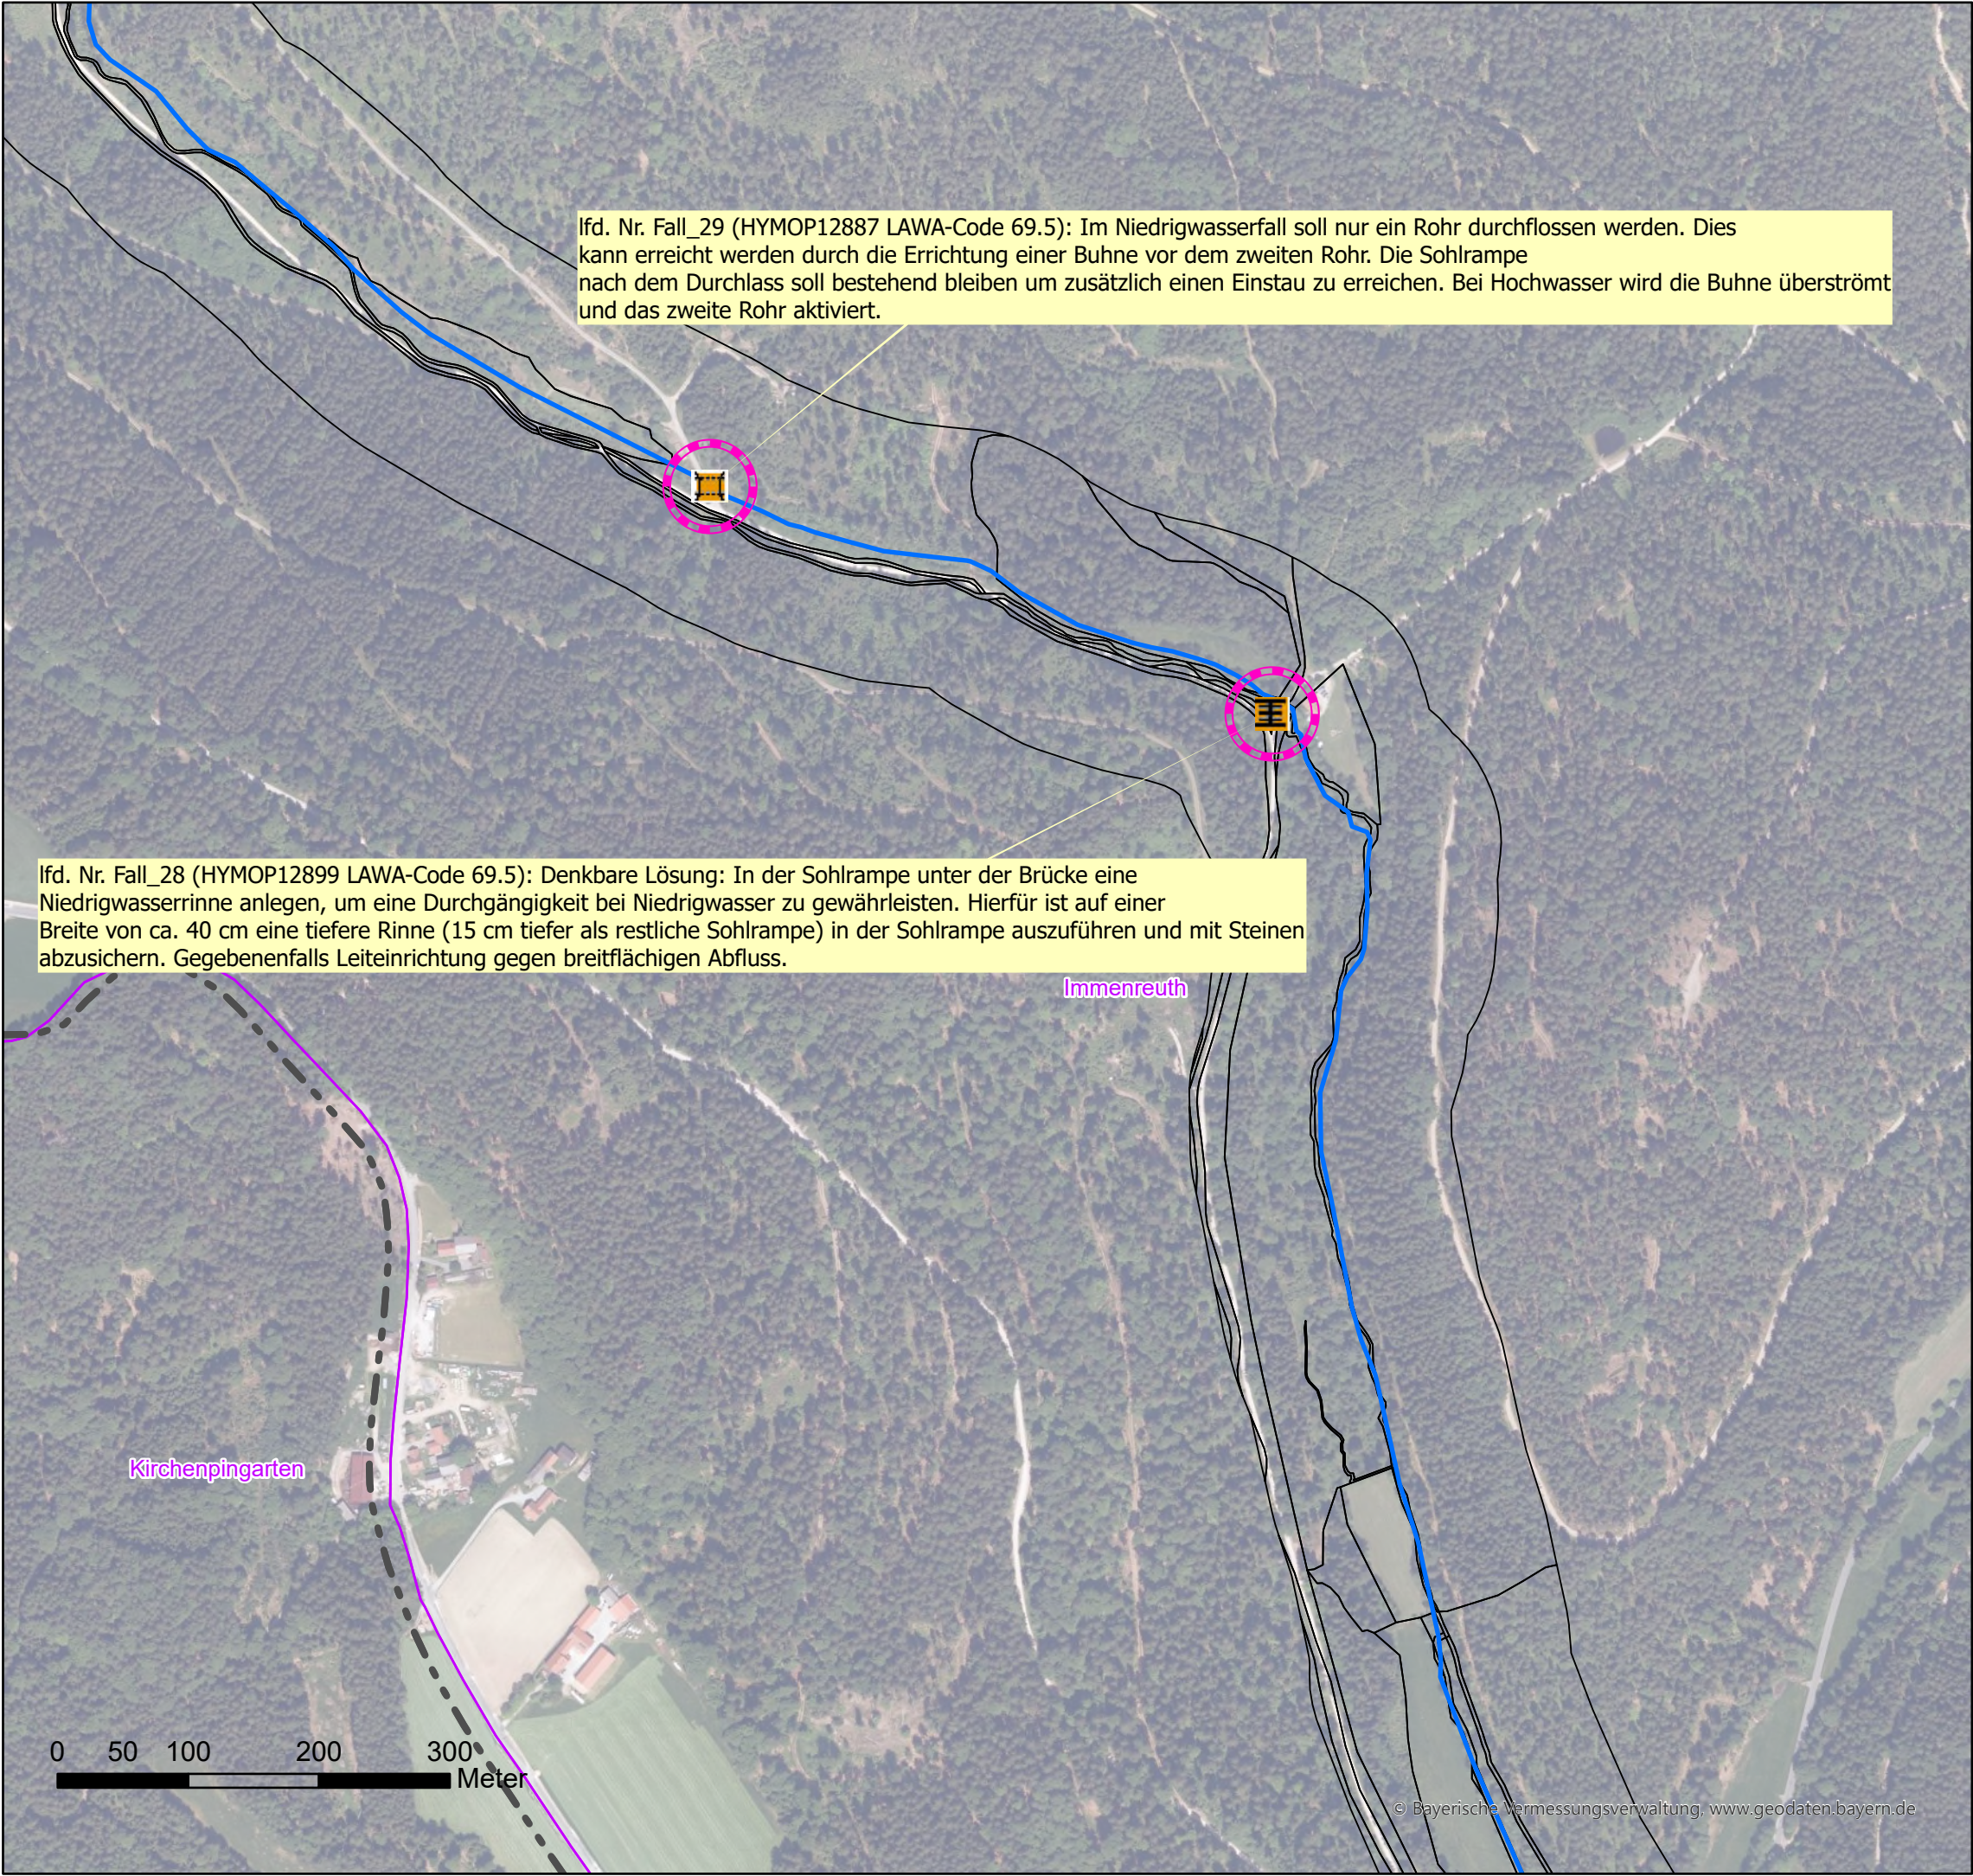
Ild. Nr. Fall\_29 (HYMOP12887 LAWA-Code 69.5): Im Niedrigwasserfall soll nur ein Rohr durchflossen werden. Dies kann erreicht werden durch die Errichtung einer Buhne vor dem zweiten Rohr. Die Sohlrampe nach dem Durchlass soll bestehend bleiben um zusätzlich einen Einstau zu erreichen. Bei Hochwasser wird die Buhne überströmt und das zweite Rohr aktiviert.

Ild. Nr. Fall\_28 (HYMOP12899 LAWA-Code 69.5): Denkbare Lösung: In der Sohlrampe unter der Brücke eine Niedrigwasserrinne anlegen, um eine Durchgängigkeit bei Niedrigwasser zu gewährleisten. Hierfür ist auf einer Breite von ca. 40 cm eine tiefere Rinne (15 cm tiefer als restliche Sohlrampe) in der Sohlrampe auszuführen und mit Steinen abzusichern. Gegebenenfalls Leiteinrichtung gegen breitflächigen Abfluss.

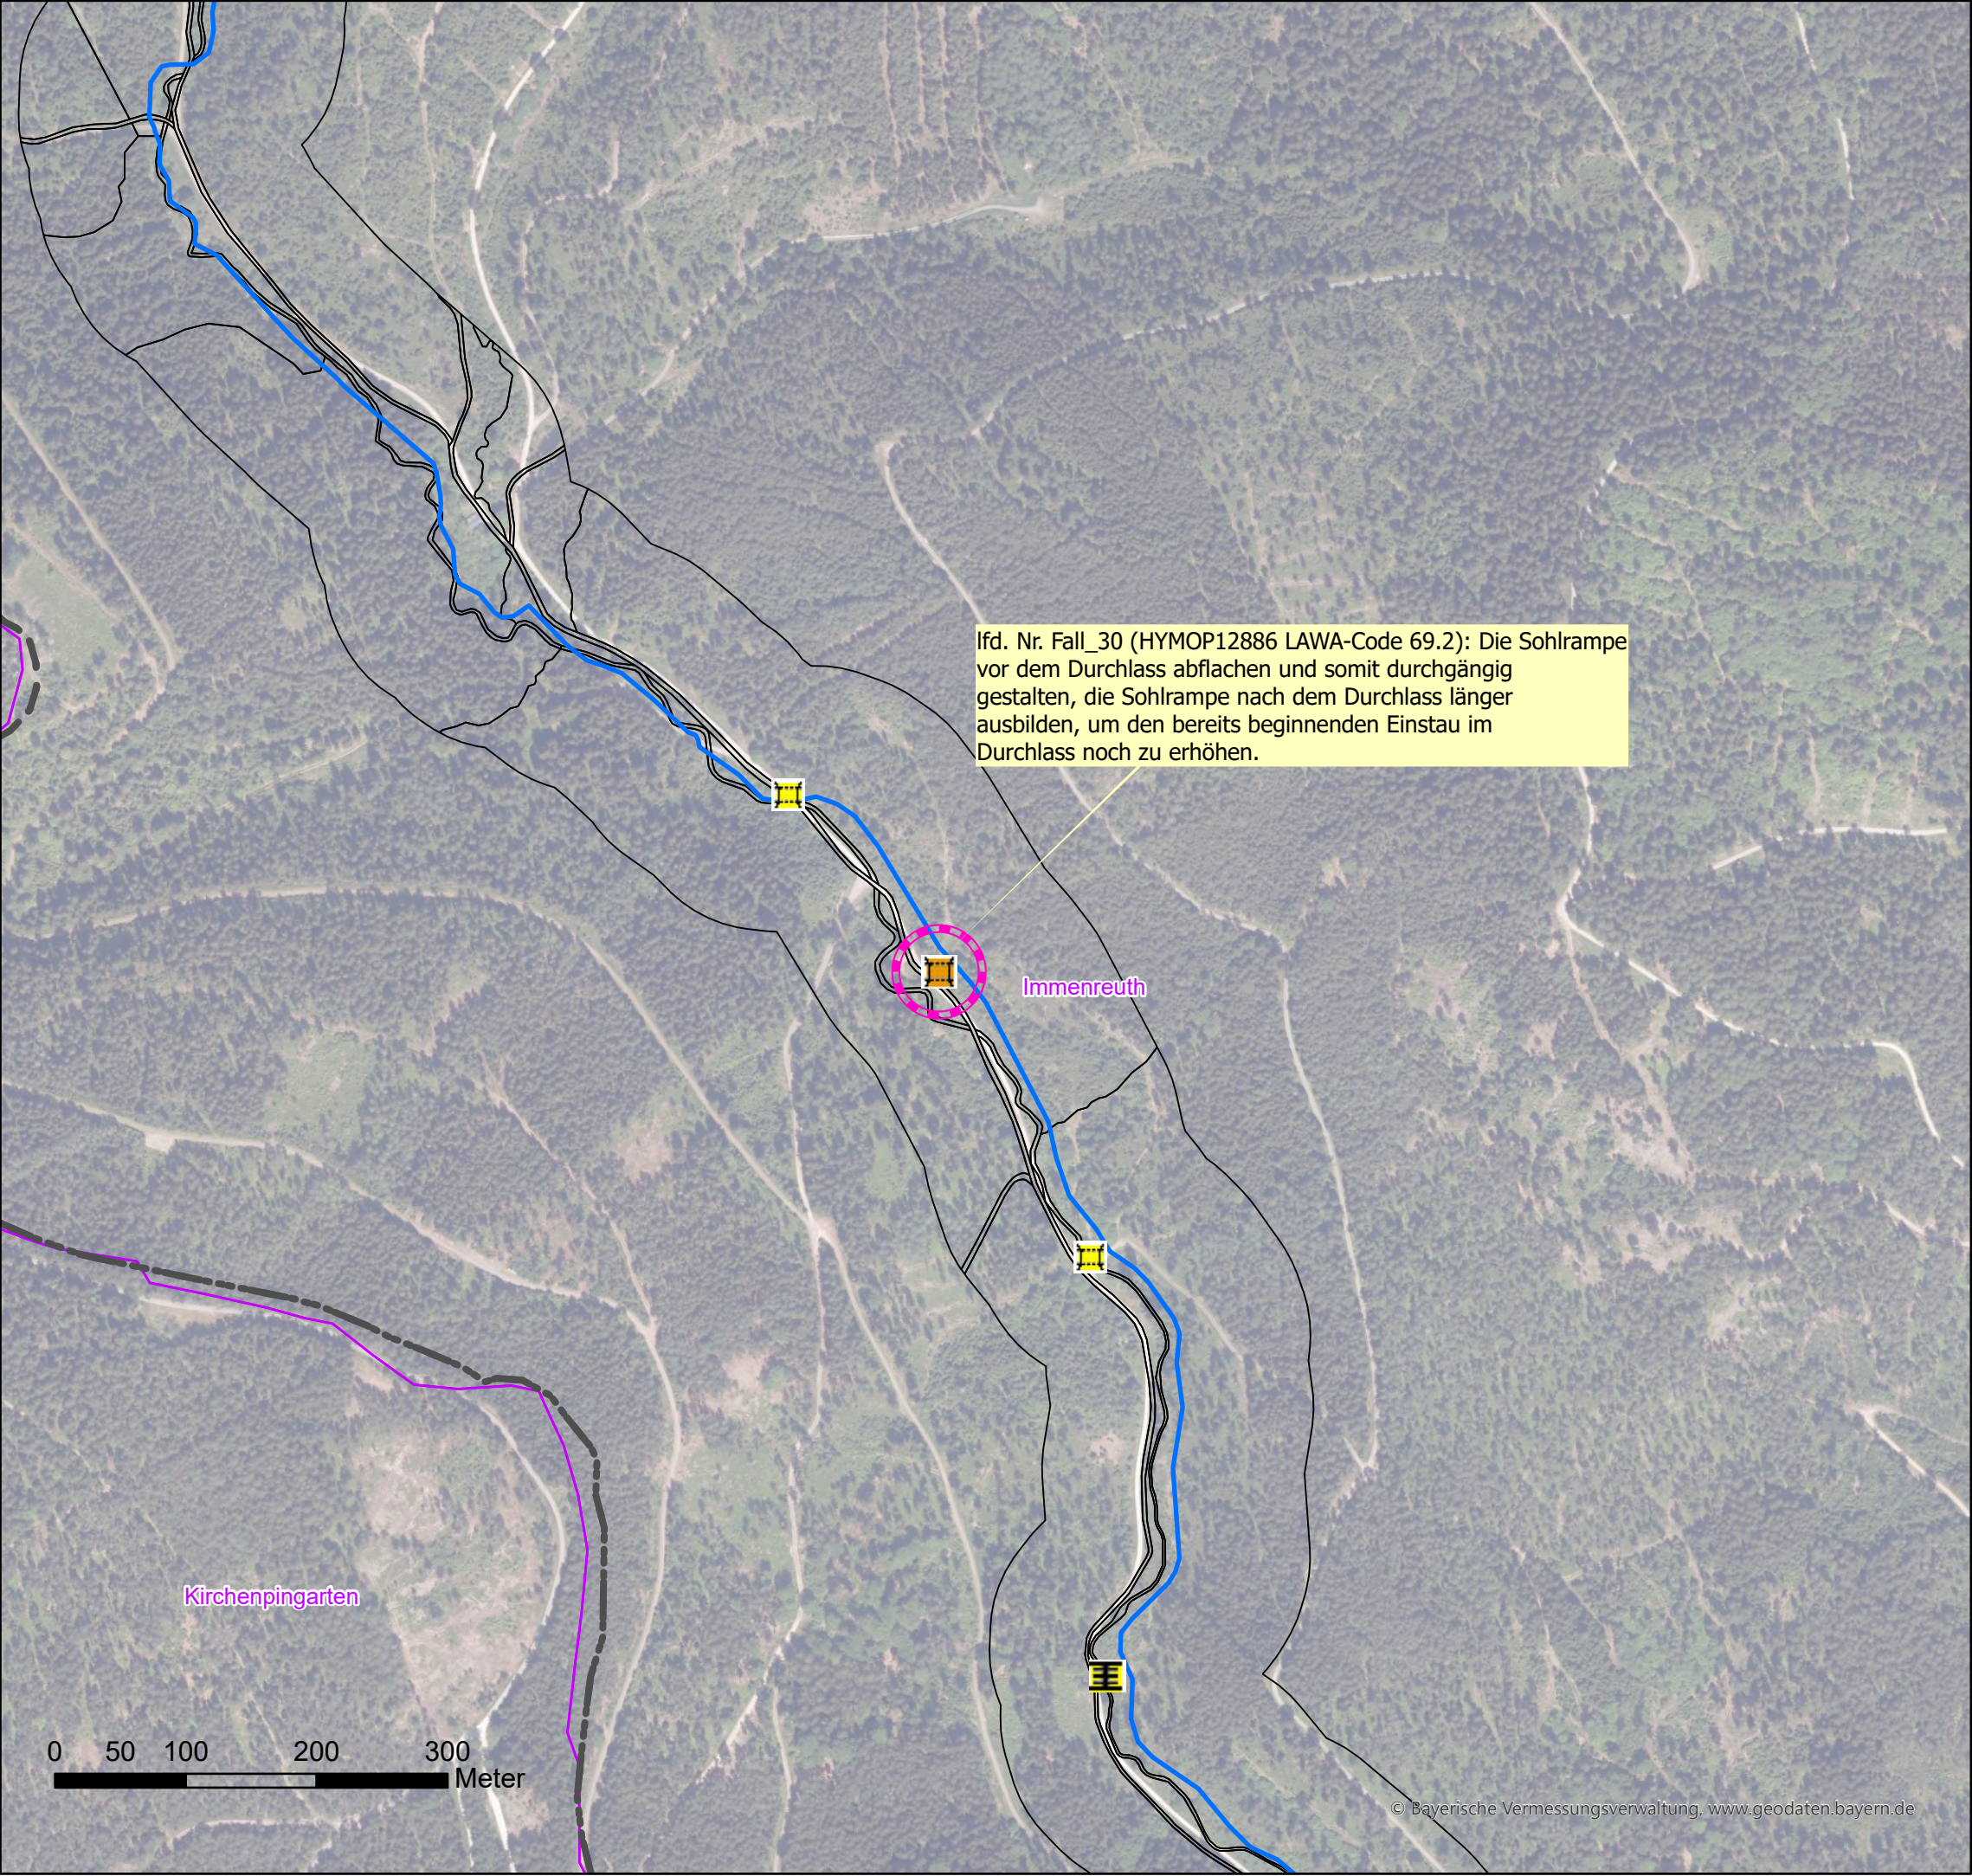
lfd. Nr. Fall\_30 (HYMOP12886 LAWA-Code 69.2): Die Sohlrampe vor dem Durchlass abflachen und somit durchgängig gestalten, die Sohlrampe nach dem Durchlass länger ausbilden, um den bereits beginnenden Einstau im Durchlass noch zu erhöhen.

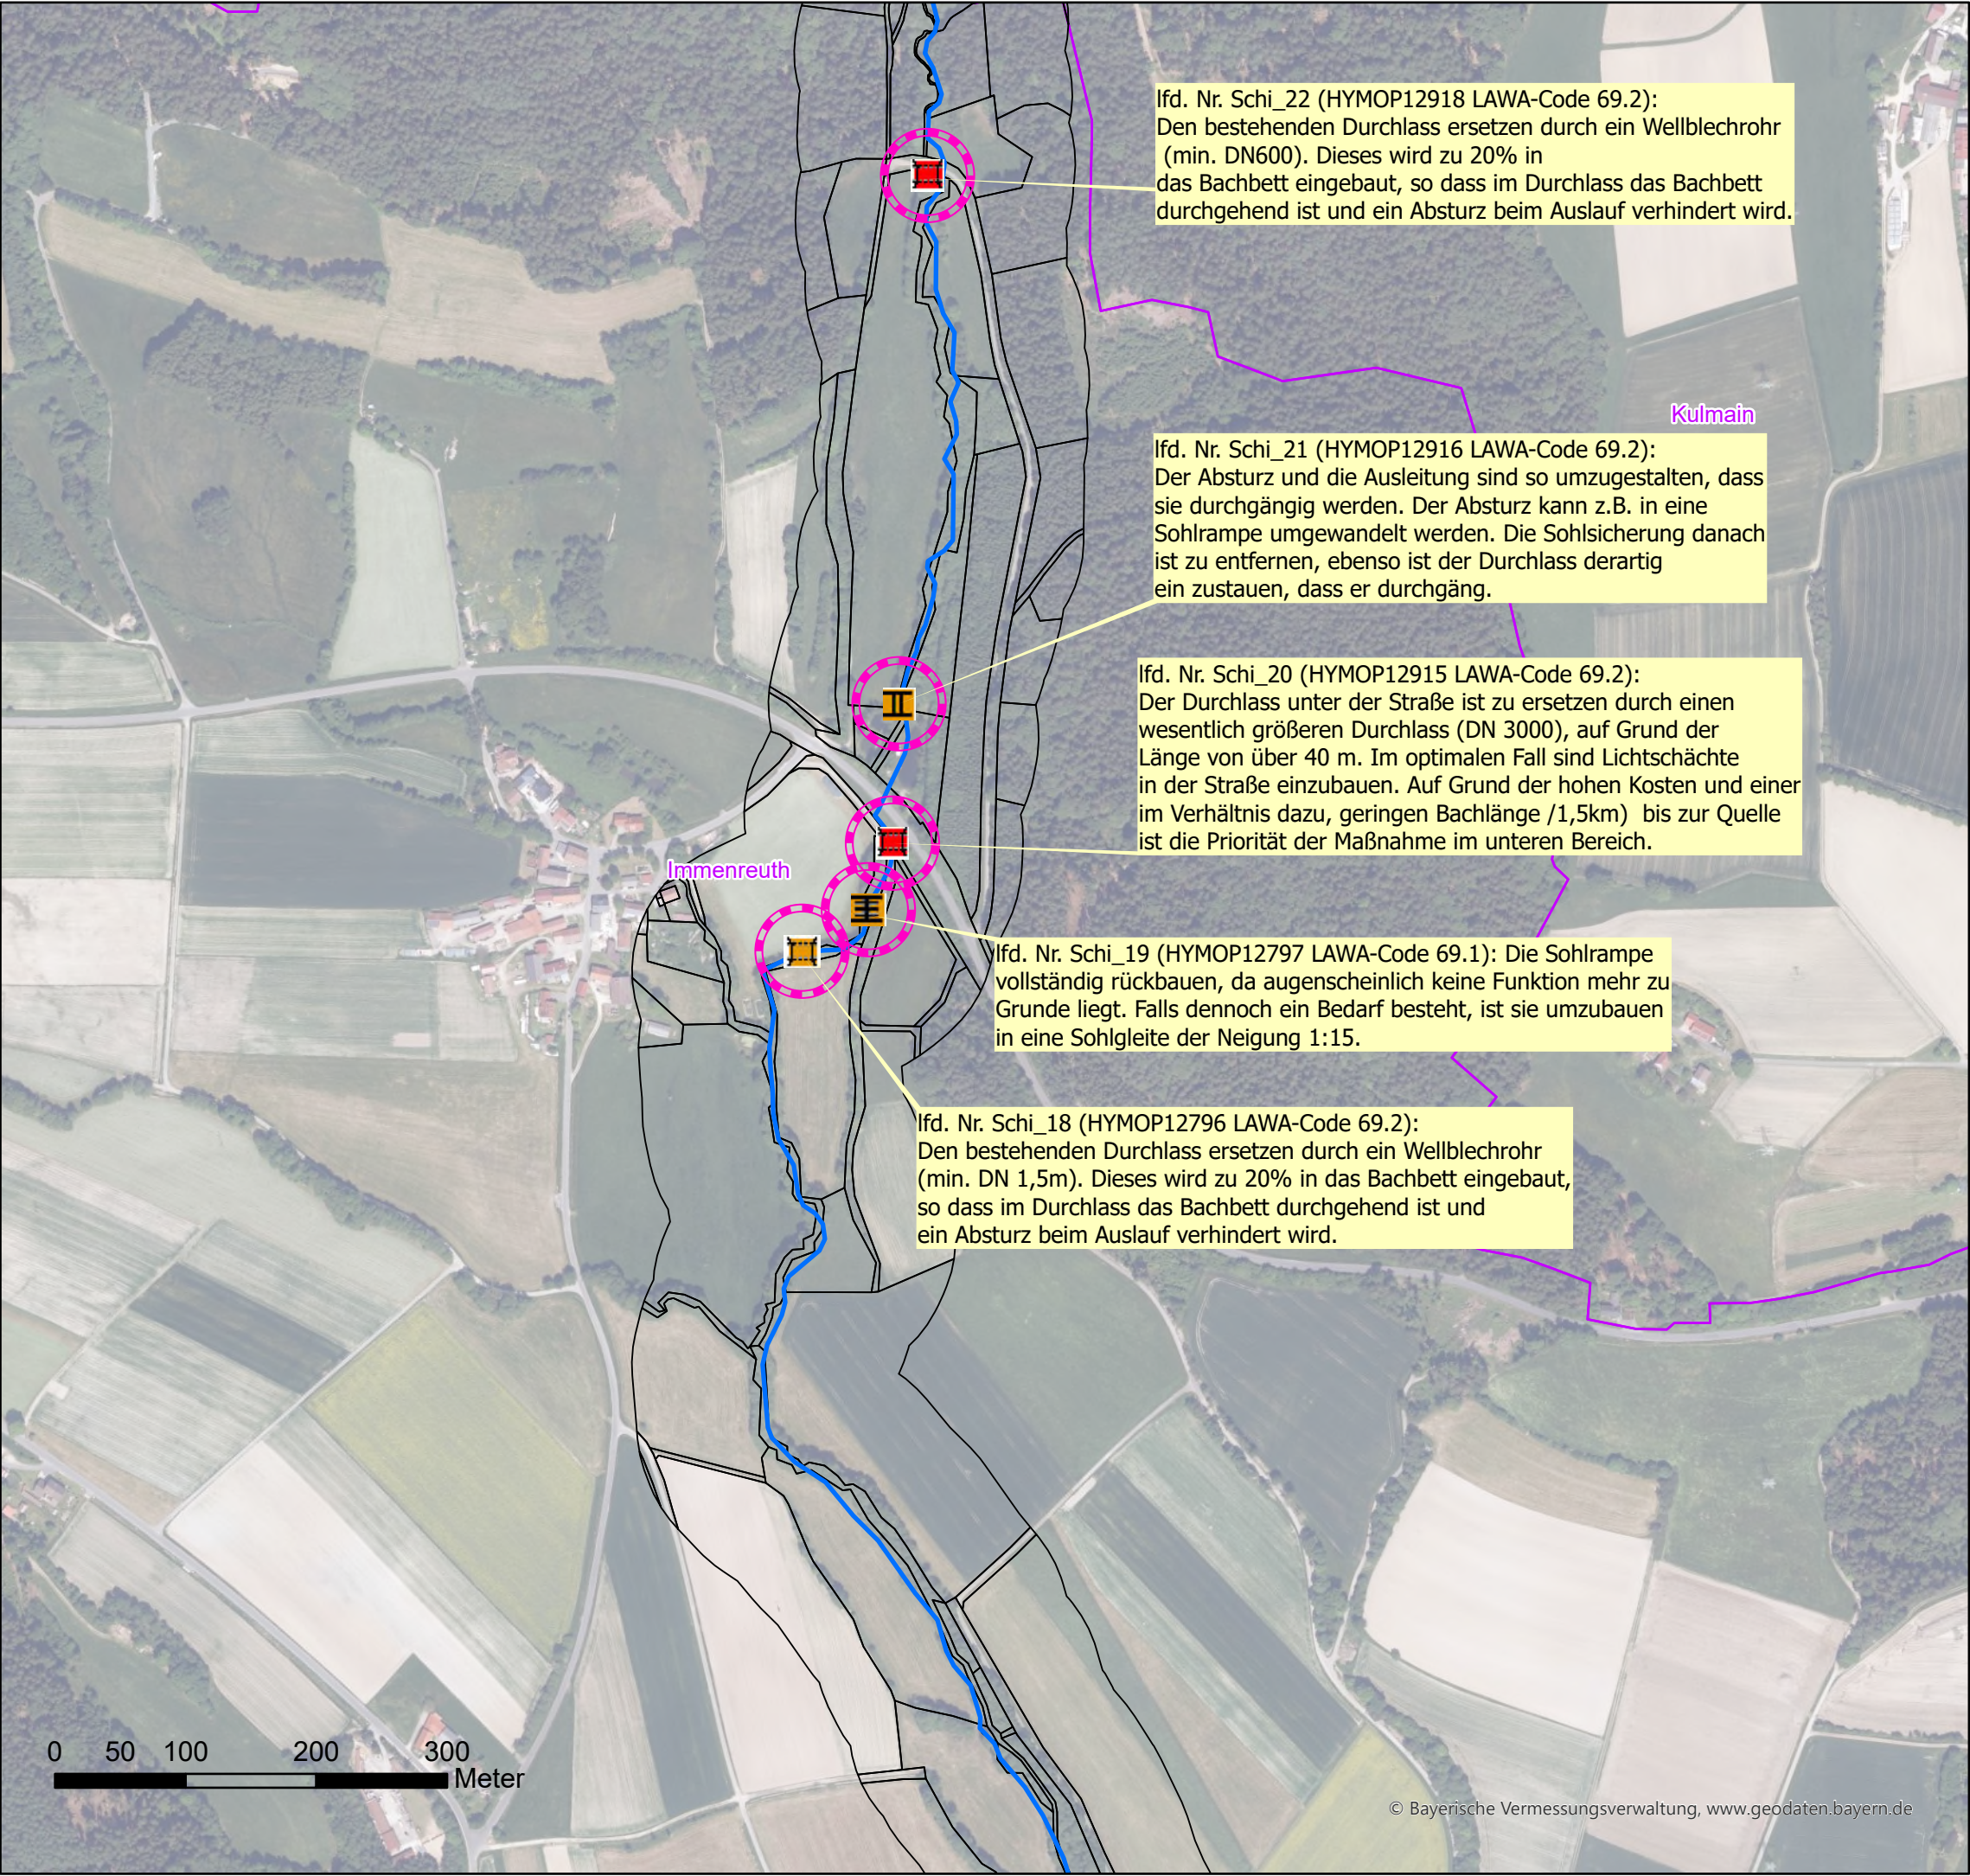
lfd. Nr. Schi\_22 (HYMOP12918 LAWA-Code 69.2): Den bestehenden Durchlass ersetzen durch ein Wellblechrohr (min. DN600). Dieses wird zu 20% in das Bachbett eingebaut, so dass im Durchlass das Bachbett durchgehend ist und ein Absturz beim Auslauf verhindert wird.

lfd. Nr. Schi\_21 (HYMOP12916 LAWA-Code 69.2): Der Absturz und die Ausleitung sind so umzugestalten, dass sie durchgängig werden. Der Absturz kann z.B. in eine Sohlrampe umgewandelt werden. Die Sohlsicherung danach ist zu entfernen, ebenso ist der Durchlass derartig ein zustauen, dass er durchgängig.
