**Wasserwirtschaftsamt Weiden**

Umsetzungskonzept Haidenaab 1\_F264 bis Einmündung Flernitzbach u.a.

MaßnahmenkarteAnlage 5

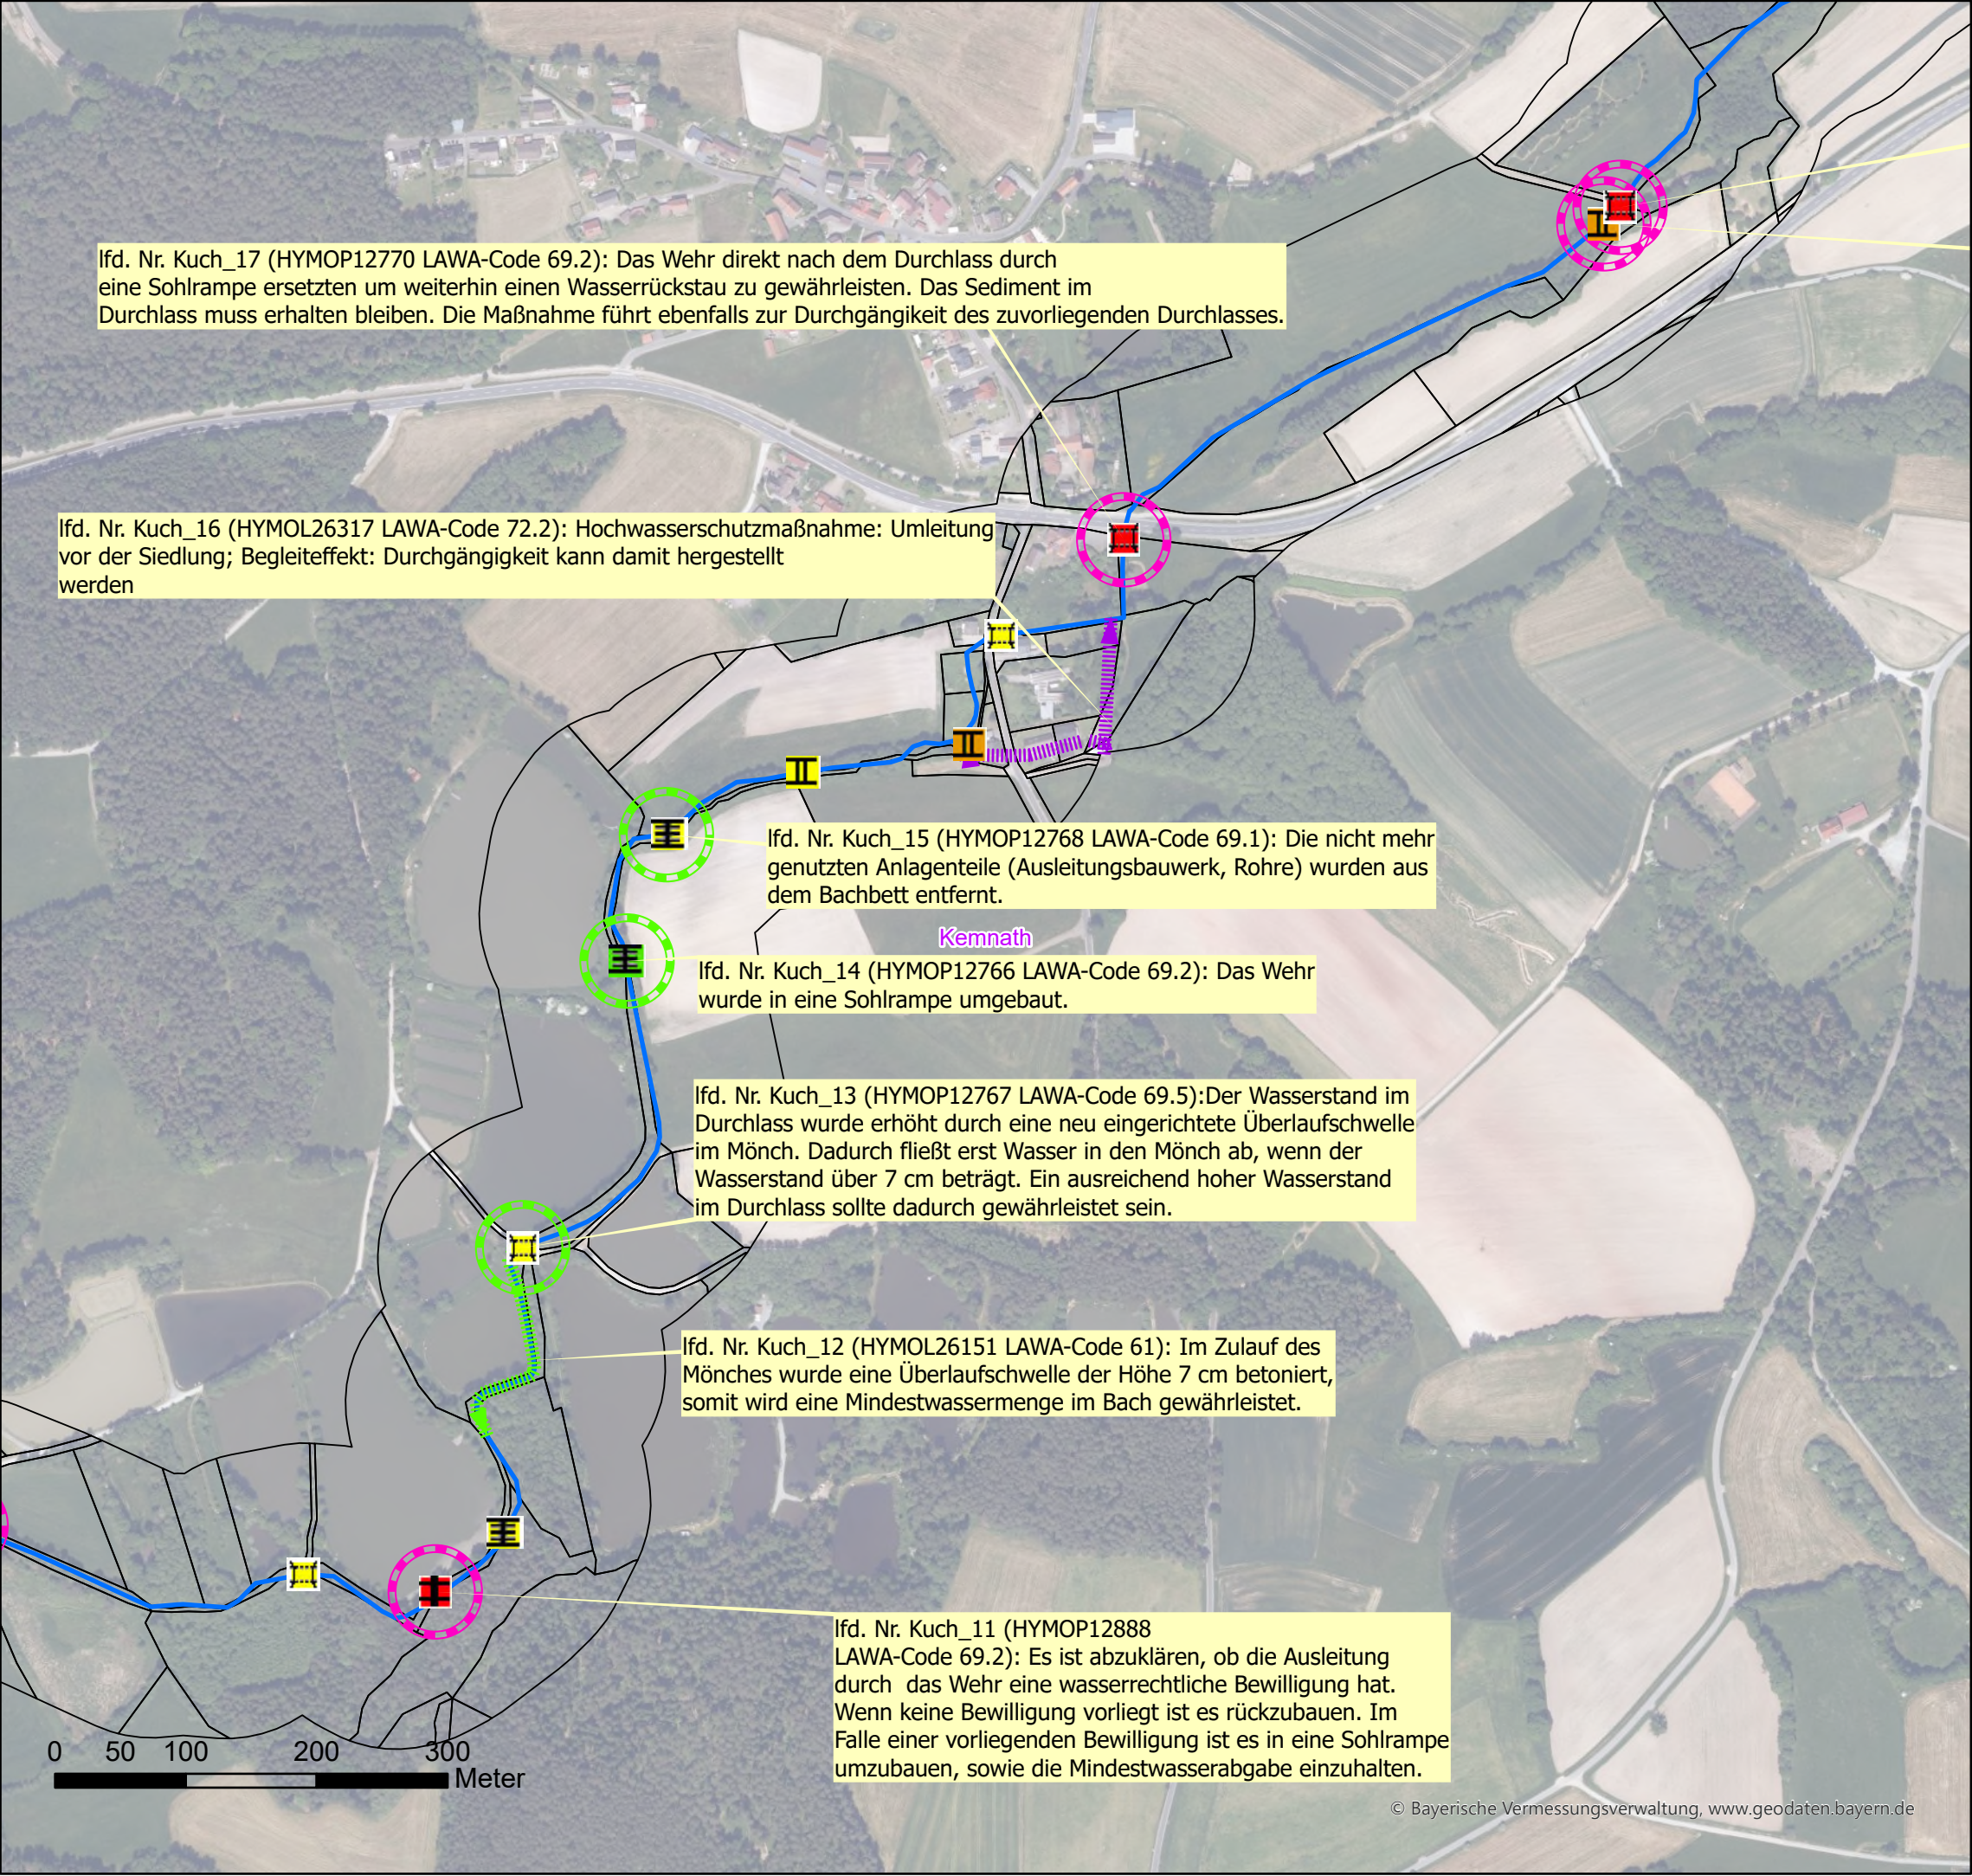
lfd. Nr. Kuch\_17 (HYMOP12770 LAWA-Code 69.2): Das Wehr direkt nach dem Durchlass durch eine Sohlrampe ersetzen um weiterhin einen Wasserrückstau zu gewährleisten. Das Sediment im Durchlass muss erhalten bleiben. Die Maßnahme führt ebenfalls zur Durchgängigkeit des zuvorliegenden Durchlasses.

lfd. Nr. Kuch\_16 (HYMOL26317 LAWA-Code 72.2): Hochwasserschutzmaßnahme: Umleitung vor der Siedlung; Begleiteffekt: Durchgängigkeit kann damit hergestellt werden
