Ausleitungswehr an der Triebwerksanlage  
Oberbaumühle

Ausleitungwehr an der Wasserkraftanlage  
Naabdemenreuth

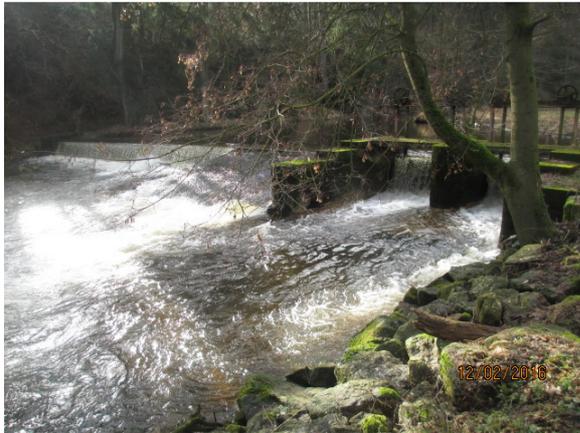
Ausleitungswehr Trautenberg (bei hohem Abfluss)

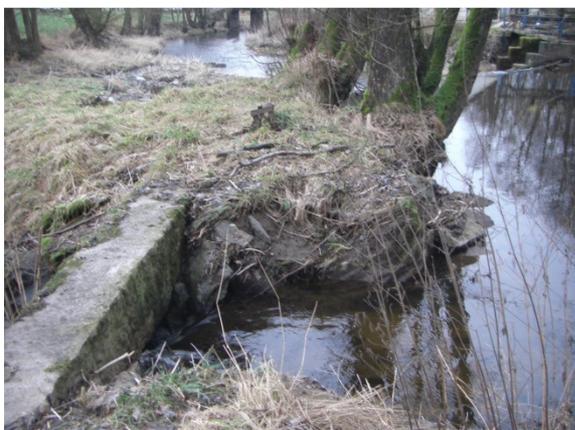
Einlauf in die Wanderhilfe von oben

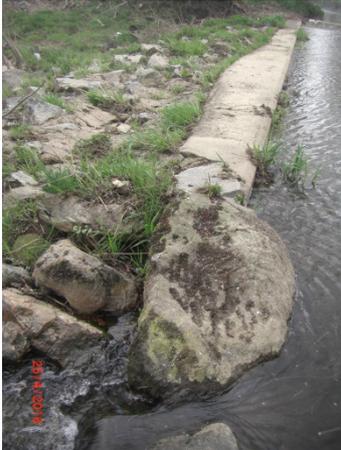
Ausleitungswehr Plärrnmühle; Natursteinwehr mit Betonschwelle

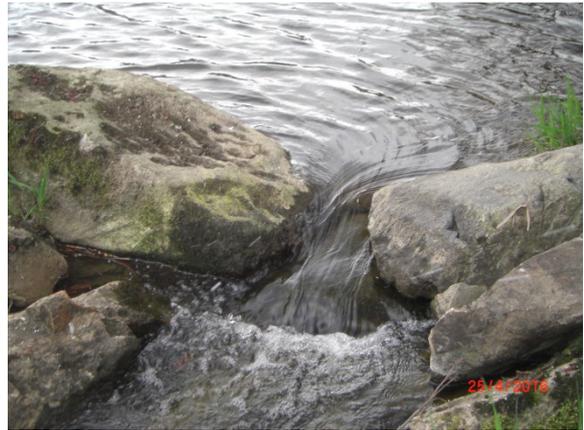
Einlauf (Wasserabfluss am Tag der Aufnahme zu  
niedrig)

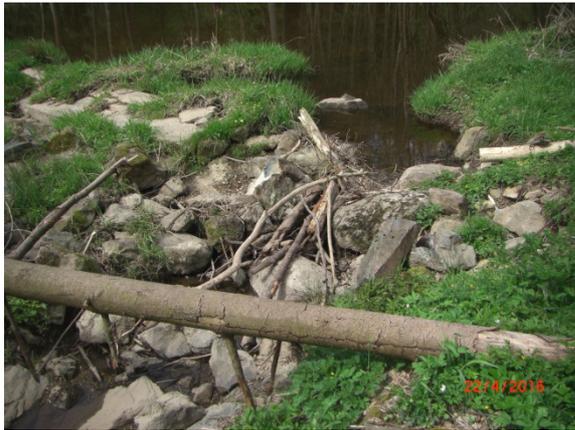
Fischwanderhilfe Einlauf von unten  
(zum Zeitpunkt der Aufnahme ohne Abfluss)

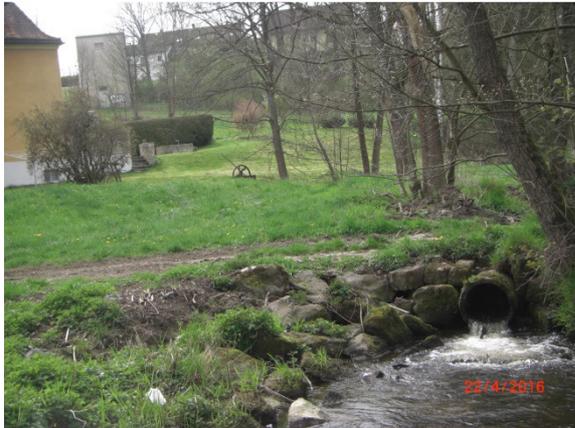
Rohrdurchlass im ehemaligen Werkkanal der stillgelegten Herrenmühle (Ifd.Nr. 39)

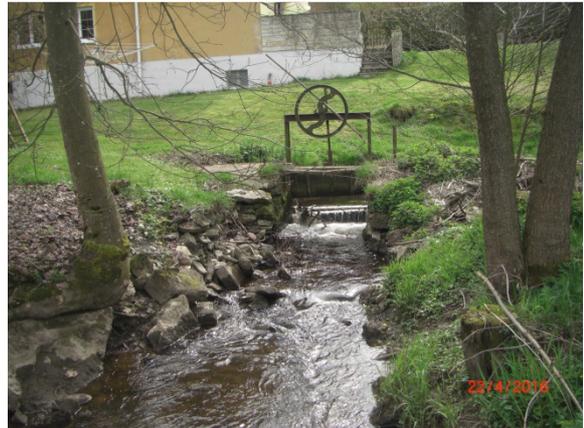
Sohlabsturz im ehemaligen Werkkanal der stillgelegten Herrenmühle (Ifd. Nr. 40)

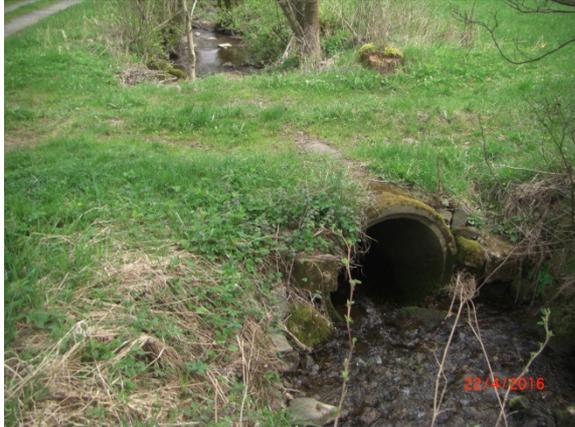
Rohrdurchlass in einem rechten Zufluss zur Fichtelnaab bei der Unteren Hopfau

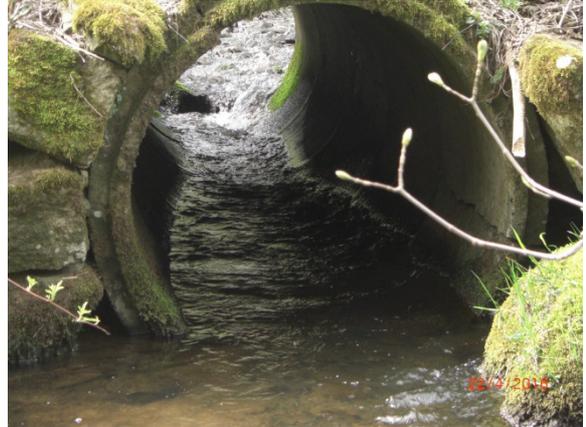
glatte Betonsohle und niedriger Wasserstand behindern die Durchgängigkeit

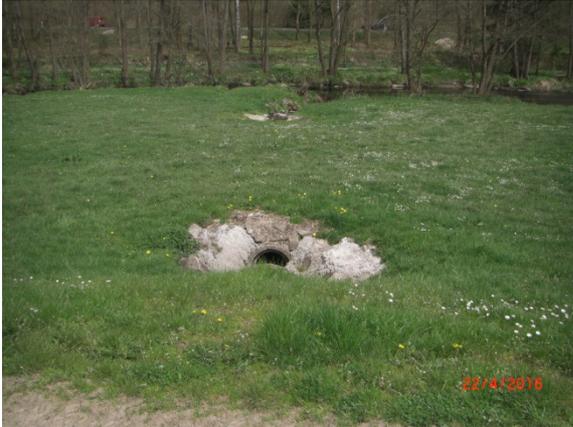
rechter Zufluss zur Fichtelnaab: Bachlauf von Beringersreuth; Verrohrung im Mündungsbereich

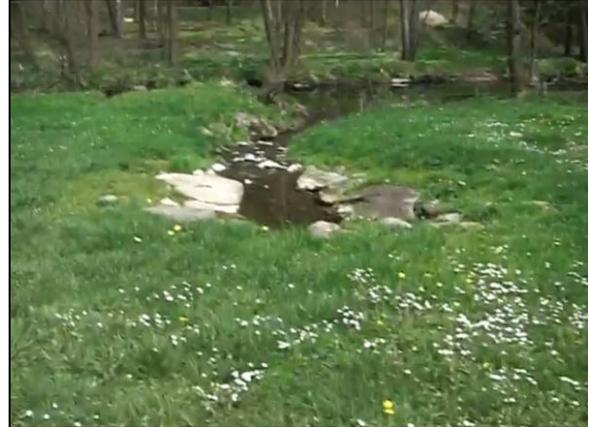
Mündungsstrecke

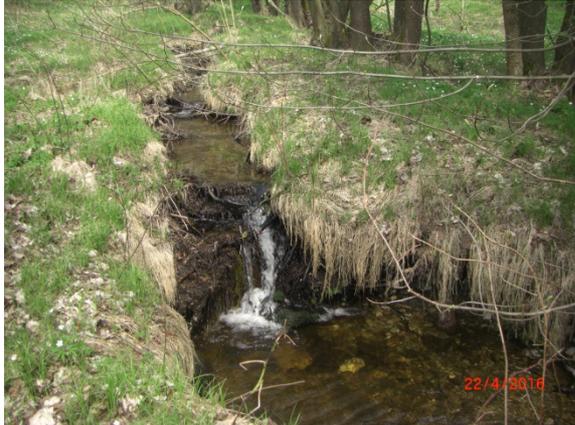
Forellenbach im Mündungsbereich zur Fichtelnaab: Absturz

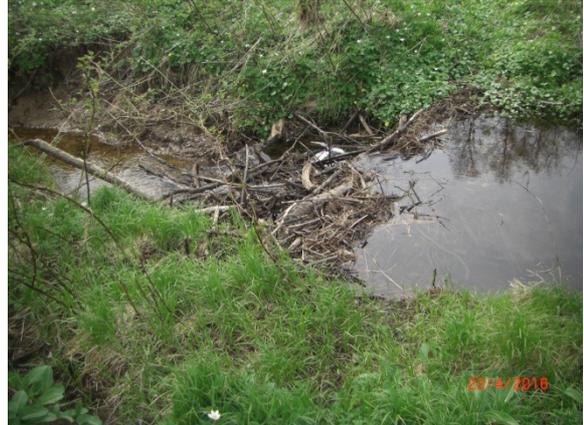
Anstau durch Biber

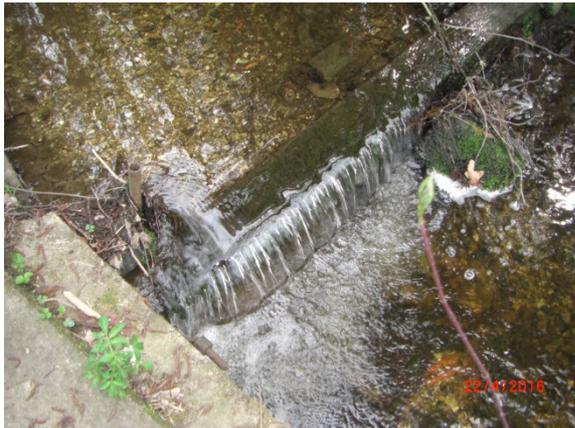
mehrere kleine Sohlschwelen in der Mündungsstrecke

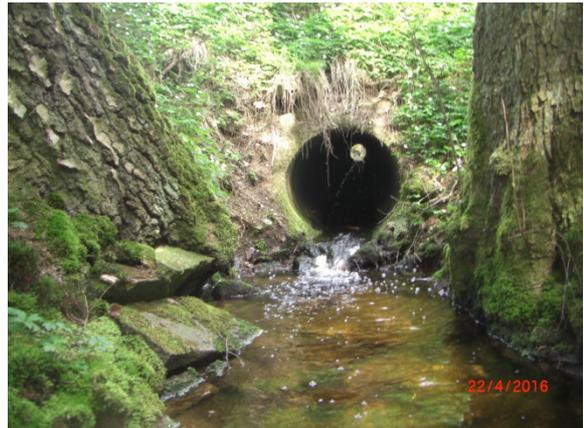
Durchlass durch die Staatsstraße 2181

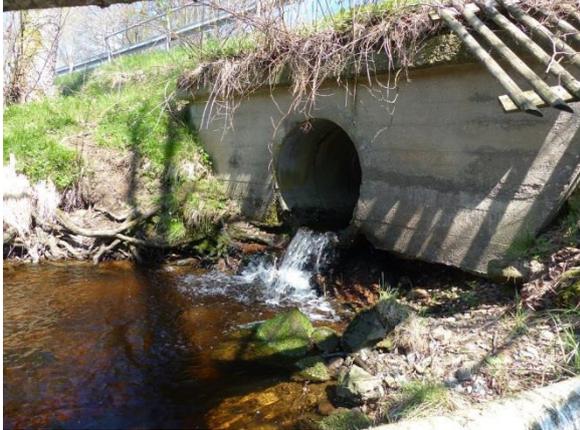
Forellenbach, Absturz unterhalb  
Staatsstraßendurchlass (St 2181)
